# VEDLIGEHOULDELSESPLAN

A/B Birketoften

**27. November 2019**

Genereret af SCHØDT A/S - Torben Bo Hansen  
ssc@schodt.dk

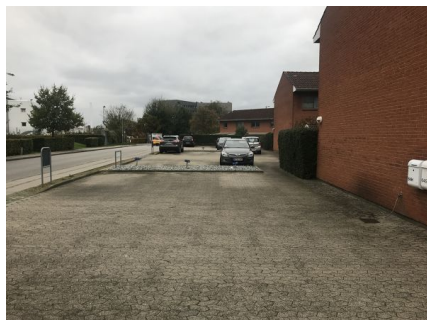
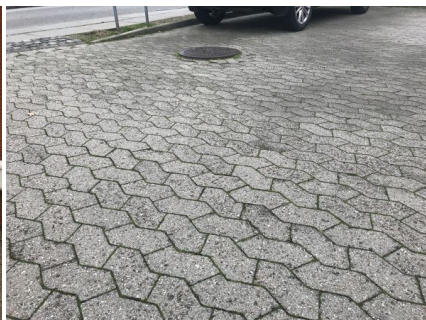
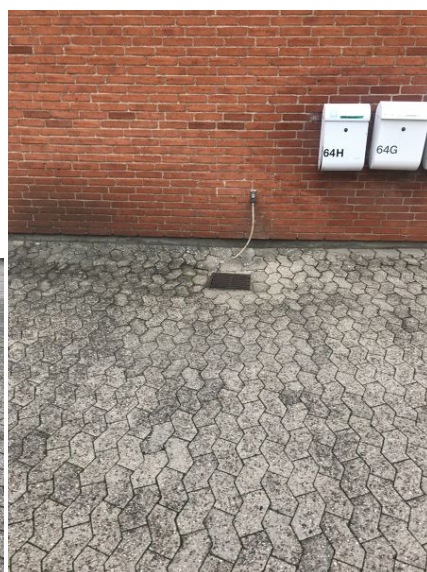
## 01 Belægning på gadeside

**Beskrivelse** Belægningen på gadesiden er fortovsbelægning af betonfliser udført med et bånd af chaussésten ind mod p-plads. Der er udlagt flisestier langs blokke med adgang til forhaver og hoveddøre, belægningen er her i god stand. Der er indhegnet affaldsø i arealet mod gaden. P-pladsen er belagt med SF-sten med fald mod afløb, enkelte steder ses der manglende fald på belægningen mod afløb. Langs facaden ses steder, hvor belægningen er blevet undermineret, hvorfor belægningen er ujævnt og skaber risiko for vandindtrængning langs fundamenter. Belægning på p-plads mangler på steder at blive sandet op, eventuelt omlagt eller helt udskiftet med ny belægning.

| Prio. år | Opgave | Mængde | Enhed | Enh. pris | Pris i alt |
|---|---|---|---|---|---|
| 2022 | 2 Optagning og afgravning af eksisterende opbygning | 600 | m <sup>2</sup> | Kr. 350 | Kr. 210.000 |
| 2022 | 2 Etablering af ny belægning uden opbygning | 600 | m <sup>2</sup> | Kr. 350 | Kr. 210.000 |

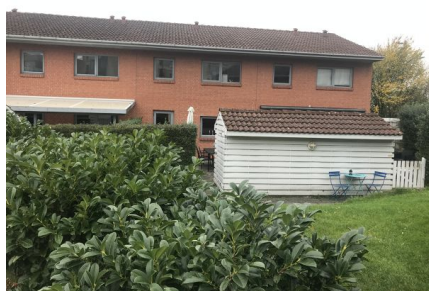
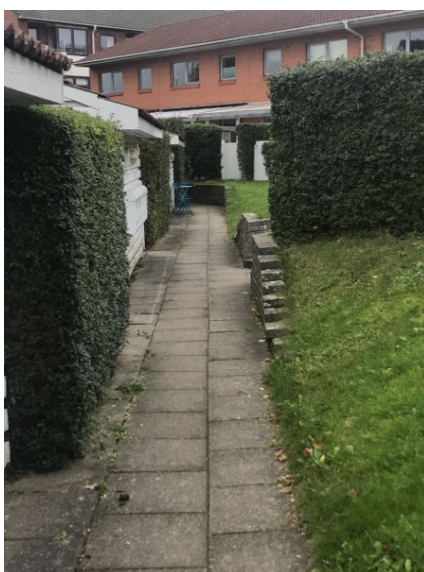
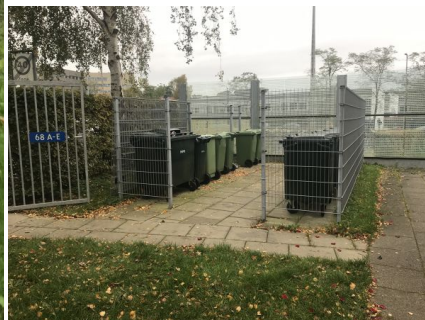
## 02 Belægning på gårdsiden

**Beskrivelse** Gårdarealet er i god stand og der er etableret gårdmiljø med flisestier, støttemure, bede og græs. Den nuværende belægning er lagt i fin stand og med god afvanding væk fra bygningerne mod afløb i belægning. Det vurderes ikke at der er sket skader på grund af overfladevand fra belægning i gården.

Dele af flisestier er med store fuger der holdes under observation.

Da grunden er skrånende er der langs flisegang foran bagerste række huse anlagt støttemure, disse fremstår med skævheder og trænger til omlægning. Beplantninger og hæk på fællesarealer beskæres med jævne mellemrum.

| Prio. år | Opgave | Mængde | Enhed | Enh. pris | Pris i alt |
|---|---|---|---|---|---|
| 2020 | <b>1</b> Omsætning af støttemure | 12 | lbm | Kr. 2.500 | Kr. 30.000 |

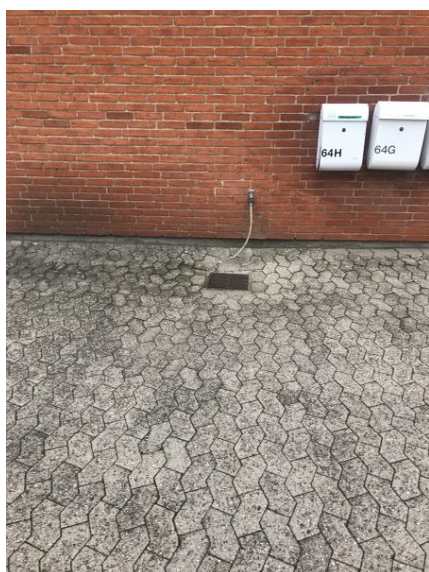
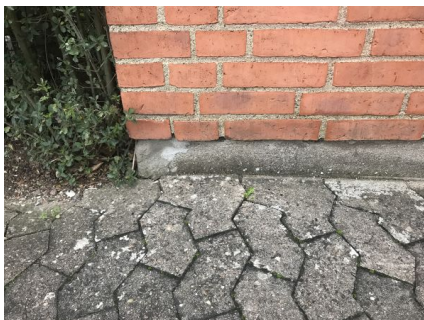
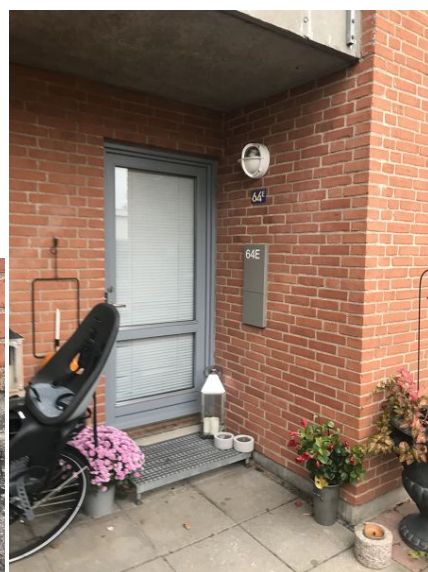
## 03 Sokkel

**Beskrivelse** Bygningen er opført på støbte betonfundamenter/lecablok. Ved terræn er påført sokkelpuds, som er ført til eller under terræn. I sokkelpudsen ses enkelte reparationer, revner og afskalninger som vurderes at være af kosmetisk art. Der er mindre angreb på sokkelpuds/beton fra salt bl. a. på gavle, hvilket formentlig hidrørende fra saltning af belægning i vinterperioden.

| Prio. år | Opgave | Mængde | Enhed | Enh. pris | Pris i alt | | |
|---|---|---|---|---|---|---|---|
| 2021 | 2 Afrensning og mindre reparation af sokkel | 10 | lbm | Kr. | 575 | Kr. | 5.750 |

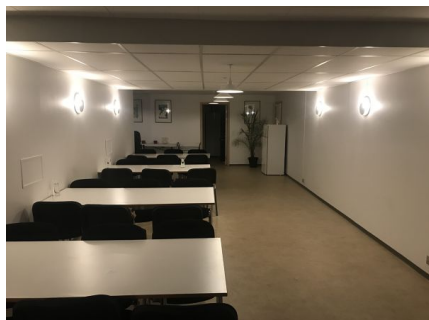
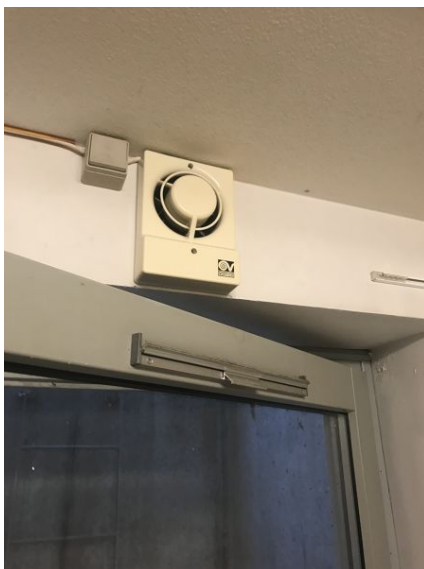
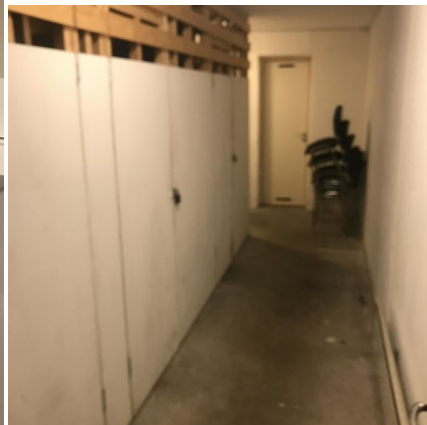
## 04 Kælder og fundament

**Beskrivelse** Fundamenterne og kældervægge er udført som insitu støbte betonfundamenter og betonelementer. Der ses ikke sætningsskader i fundamenter eller kældervægge. Kældergulve er klinkebelagte og vinyl, samt glittet beton, alt i god stand. I kælderetagen er der opsat trævægge som pulterrumsvægge, der er ikke målt fugt i træet og de fremstår generelt i god stand. Kældervægge, lofter, toilet, køkken og fællesarealer fremstår velholdt og i god stand, kælder er el-opvarmet med panel og luft-til-luftvarmepumpe, samt mekanisk ventileret.

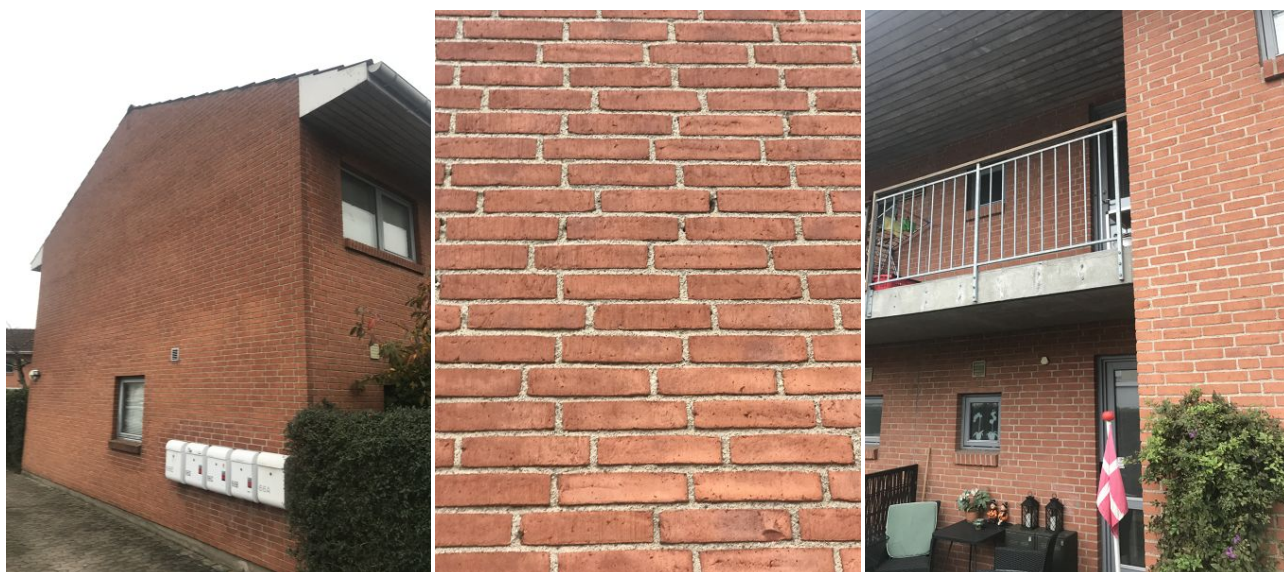
## 06 Facade mod gade

Der er etableret svalegange som er udført i betonelementer. På første blok mod facaden er mellem facader og betondæk etableret galvaniseret stålplade. Der ses stort set ingen betonskade på hverken dæk eller værn, dog er der i dækforkanter revner og spor efter fastgørelse som trænger til reparationer.

| Prio. år | Opgave | Mængde | Enhed | Enh. pris | Pris i alt |
|---|---|---|---|---|---|
| 2020 | 1 Reperation af betonskader på forkanter, svalegange | 2 | stk. | Kr. 5.500 | Kr. 11.000 |

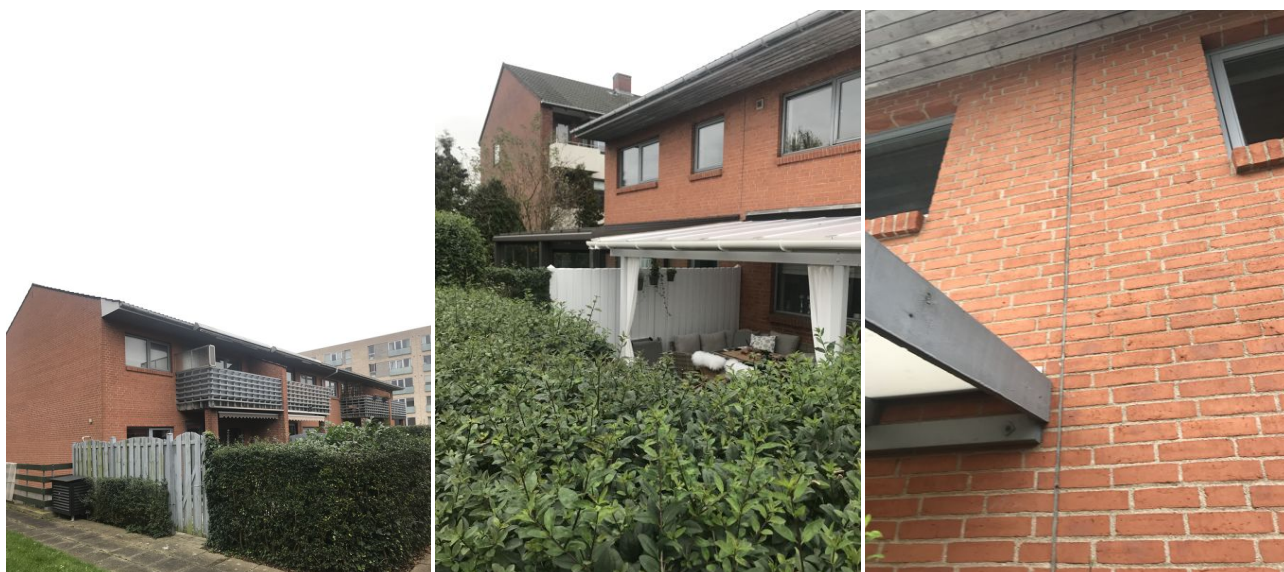
## 07 Facade mod gård

**Beskrivelse** Facader mod gården fremstår som gaden i blank mur af røde sten i pæn stand, alderen taget i betragtning. Dilatationsfuger ved lodrette skel er intakte. Fugerne er de originale, og ses alle i rimelig stand, dog bør især studsfuger efterses løbende for utætheder. Der er etableret altaner udført i betonelementer som i hjørner er hvilende på ommurede stålsøjler. Altanerne er opbygget i betonelementer, med værn udført i træ. Der ses ingen betonskade på hverken dæk eller søjler. Tidligere er et par murede søjler repareret for revner.
